GIOVANNI SOMMO

LA CHIESA DI S. GIORGIO «EXTRA VILLAM DE RA»

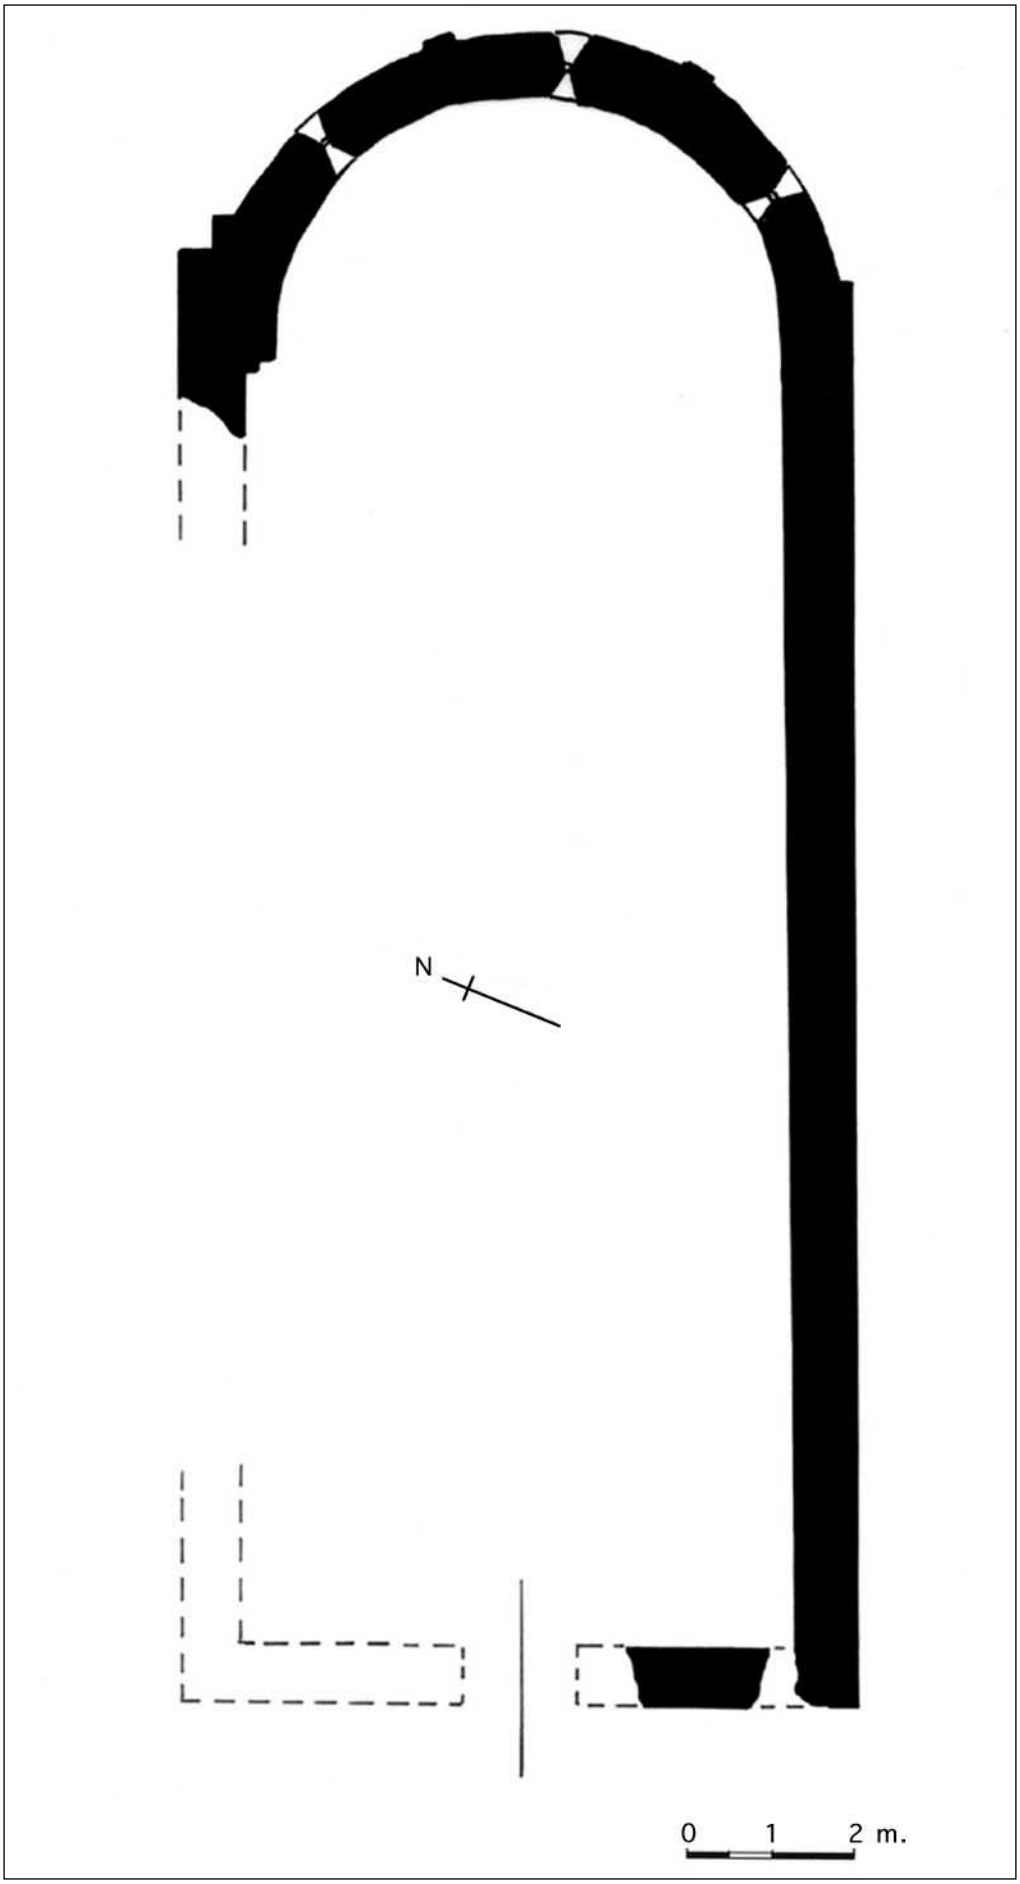
Tav. 2
S. Giorgio. Pianta delle strutture esistenti. (1982, rilievo G. Sommo).

L'edificio. Lo stato attuale dei resti dell'edificio è assai precario (Tav. 2). Restano in piedi per tutta la loro altezza solo le murature settentrionali dell'abside, la cui porzione meridionale è conservata solo a livello delle finestre e in alcuni tratti rovinata. Dei muri perimetrali solo pochi tratti del lato meridionale sono riconoscibili, in alcuni casi con forte inclinazione verso

La pianta è ad una sola navata rettangolare (Tav. 2) terminante ad oriente con abside semicircolare scandito da due lesene, una delle quali appena visibile (foto 5), nella quale si aprono due ordini di finestre. Tre finestre a doppia strombatura sono a pochi centimetri dal piano di pavimentazione interno (foto 11), una finestra a feritoia, in asse con la finestrella centrale dell'ordine inferiore, si trova a m 2,60 dal piano di pavimentazione realizzato in cocciopesto, di cui abbiamo tracce nello scavo dell'abside, e sale fino a poche decine di centimetri dal livello di copertura (foto 9).

Lo stato attuale dei ruderi (la situazione rilevata dal materiale grafico e fotografico presentato in questa sede si riferisce agli anni 1981-82) renderebbe necessari interventi di arresto del degrado [15] e di consolidamento delle strutture ancora in vista.

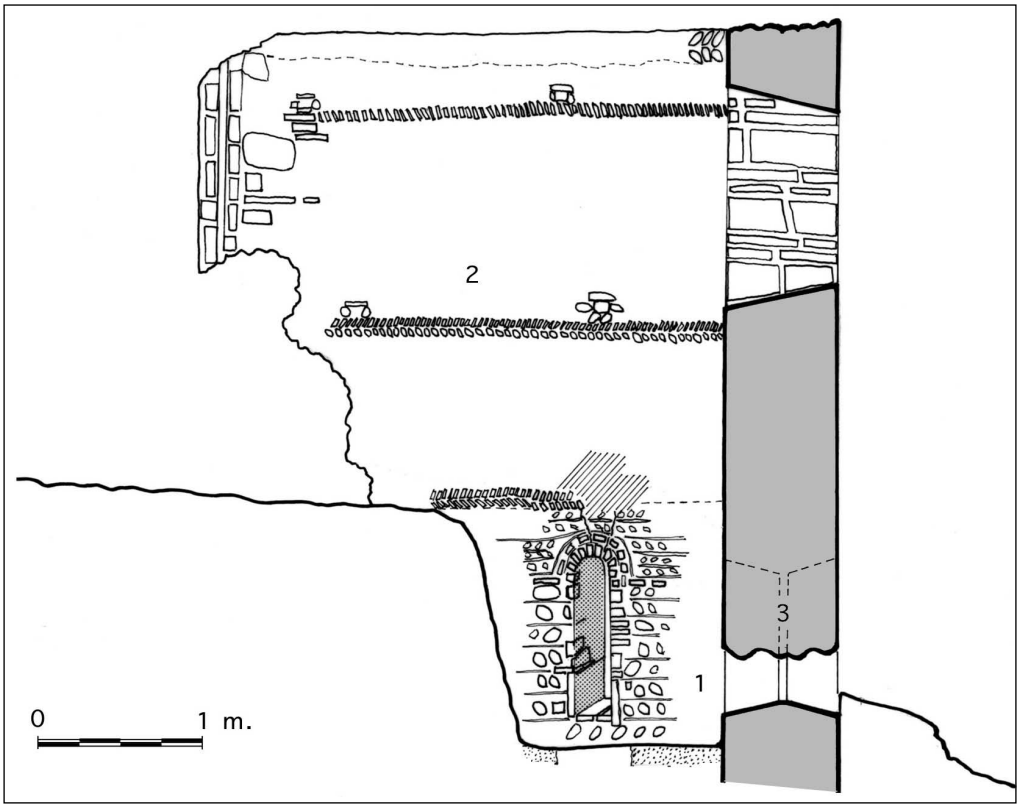
Tav .3
S. Giorgio.
Sezione schematica attraverso le finestre centrali dell'abside. Vista Nord.
Fase 1
Fase 2
Fase 3
Le fasi sicuramente attribuite sono limitate dalle linee tratteggiate.

La notevole differenziazione del tessuto murario e delle malte impiegate per l'esecuzione delle murature delle zone bassa ed alta dell'abside hanno fatto supporre l'esistenza di almeno due principali fasi costruttive, alquanto distanti cronologicamente.

Si è trattato molto probabilmente di una estesa ricostruzione dell'abside e forse di altre parti dell'edificio con sopraelevazione delle murature, in seguito a guasti o a crolli di una certa entità, che riprendono, almeno nella zona absidale, la pianta preesistente e aggiungono una sola nuova apertura più in alto, al centro dell'abside.

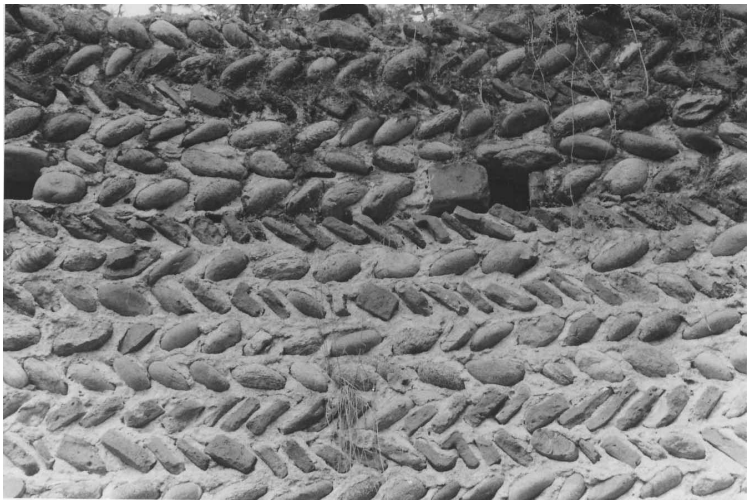
E' solo genericamente avvicinabile al tipo C riscontrato a Rado in S. Sebastiano e attribuito ad interventi di «restauro». La tessitura è composta da ciottoli di medie dimensioni disposti a spina di pesce in malta più scura e sabbiosa (ben distinguibile da quella utilizzata per la prima fase), priva di solcature a sottolinearne i filari. Si alternano ad intervalli singole o doppie file di frammenti di tegole eseguite con molta cura e regolarità (foto 7).

Foto 7.
S. Giorgio. Esempio di tessitura muraria della fase 2. Interno dell'abside. (Foto G. Sommo)

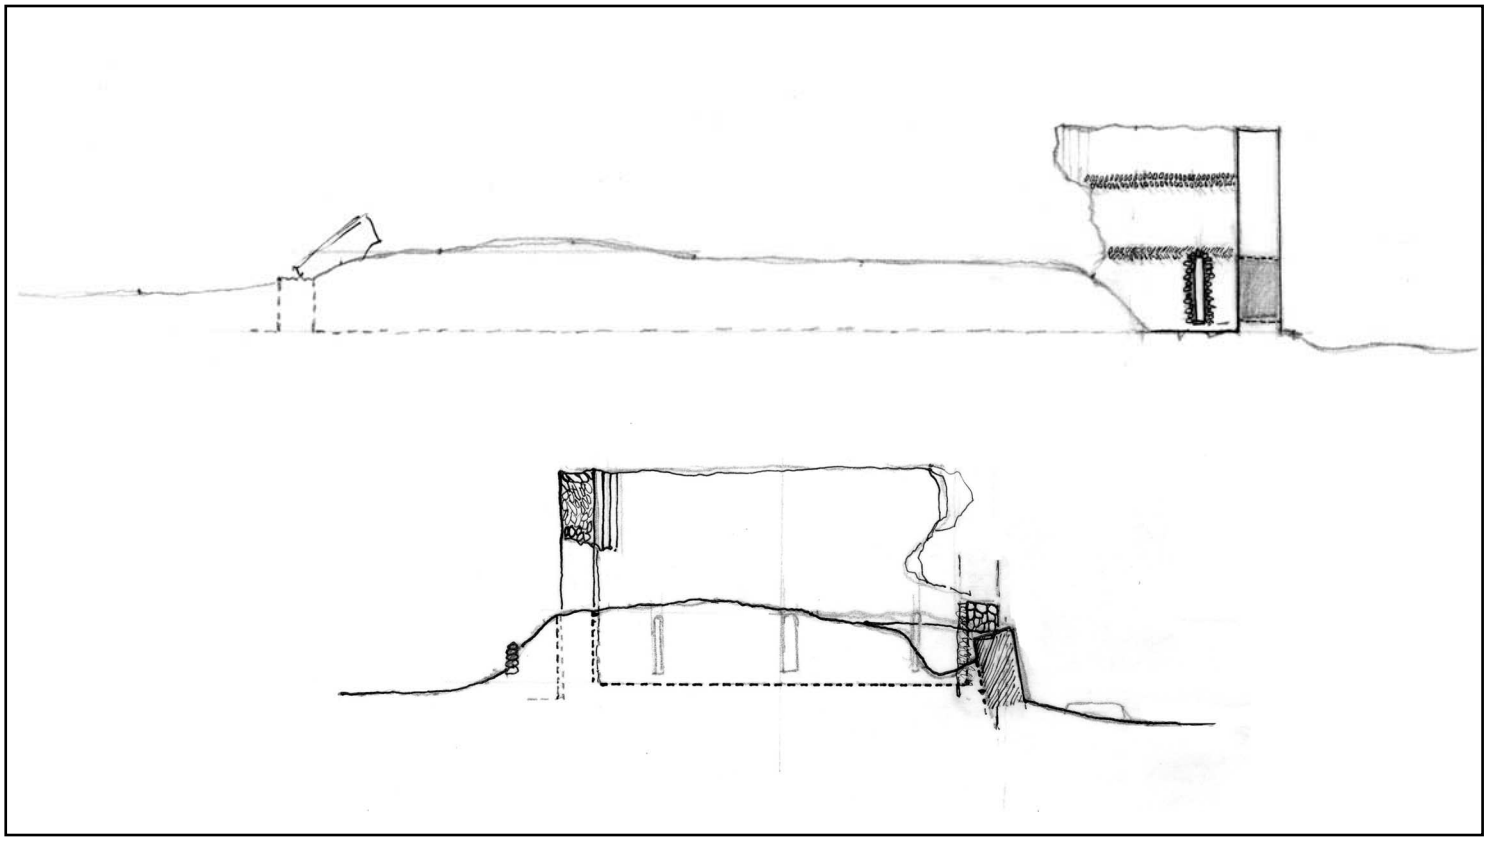
Tav . 4. S. Giorgio. Schizzi preparatori per le sezioni longitudinale e trasversale.

Alcune irregolarità negli assi delle finestre basse rispetto alla restante parte dell'edificio (in particolare la finestrella centrale non è perfettamente orientata) possono alludere ad un ampliamento di una pianta di più ridotte dimensioni (Tav. 4), così come la complessa ripresa dell'attacco del muro nord all'abside, eseguita con due lesene successive e scalari di collegamento (foto 4), rende evidente una discrepanza fra la curvatura dell'abside e l'andamento della muratura perimetrale, tuttavia dovuta fors'anche ad errori di impostazione o di misura nella originaria fase di impianto o nella successiva ricostruzione.

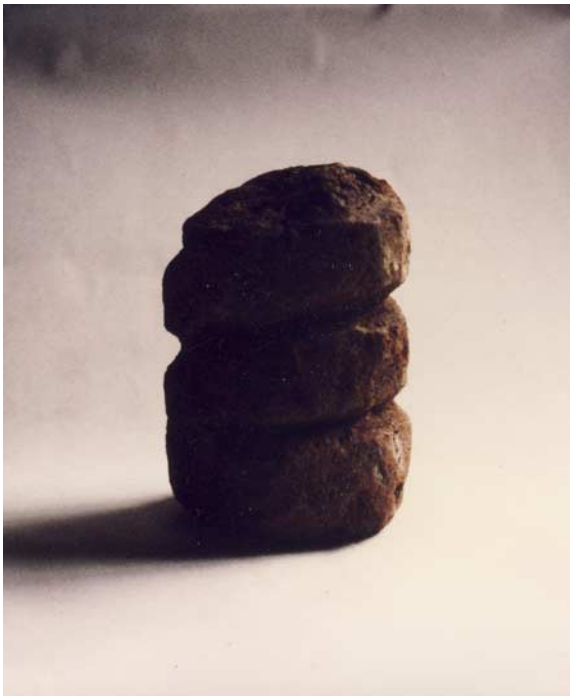
Foto 17-18-19.
S. Giorgio. Frammenti di intonaci dipinti e di due elementi in terracotta (Associazione Culturale di Gattinara). (Foto A. Barone)
